# **De Oldhorst Wezep**

**Inspectierapport tuin– en parkaanleg  
Deel 1, kaarten en foto's  
maart 2022**

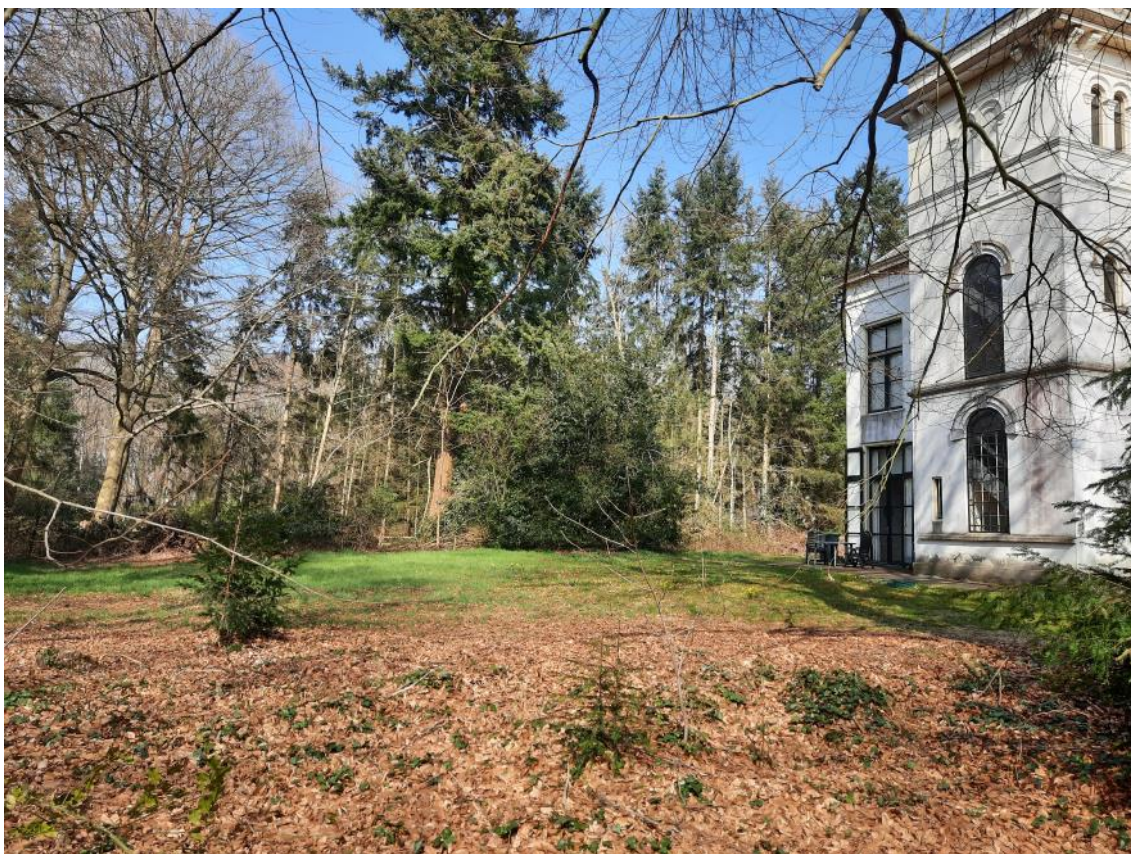
Foto 1: vak 1 , de westzijde van het hoofdhuis met gazon en solitaire bomen. Foto genomen in noordelijke richting.

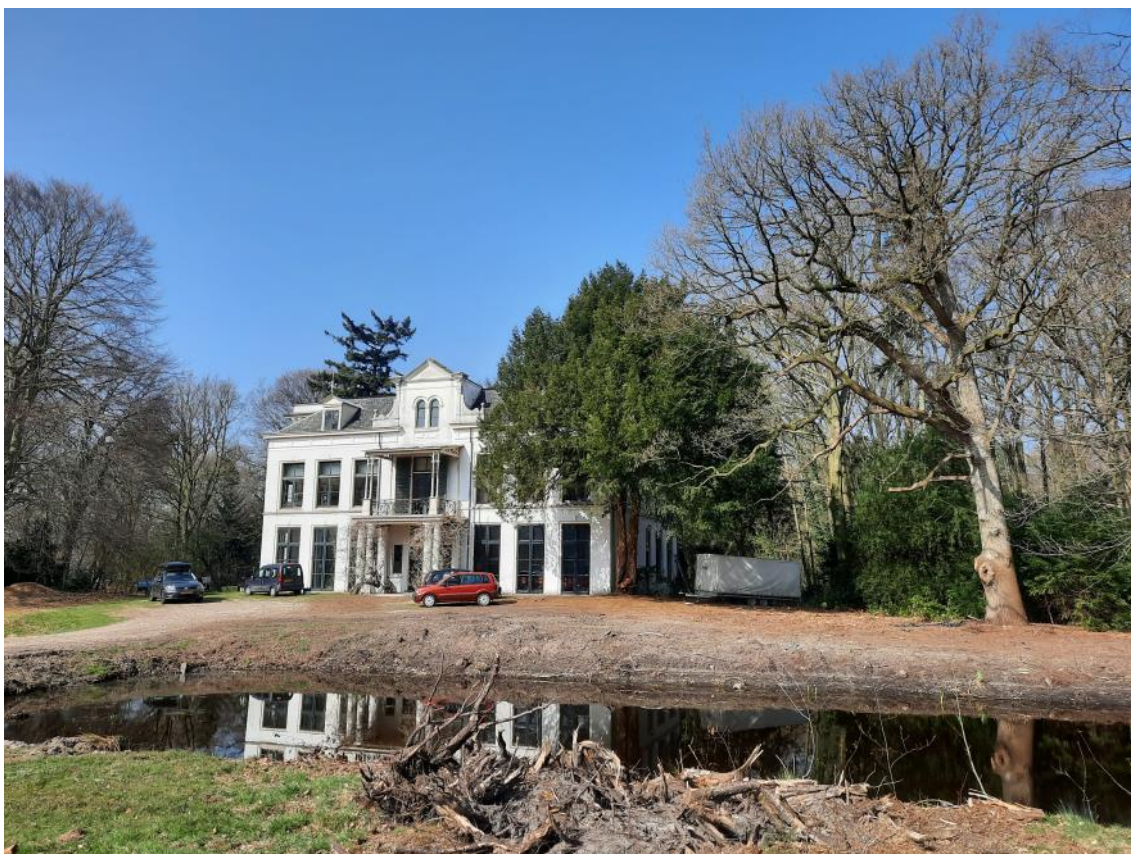
Foto 2: vak 1, het gazon, waterpartij en de oever voor het huis wordt momenteel hersteld. In het gras staan solitaire bomen. Foto genomen in noordwestelijke richting.

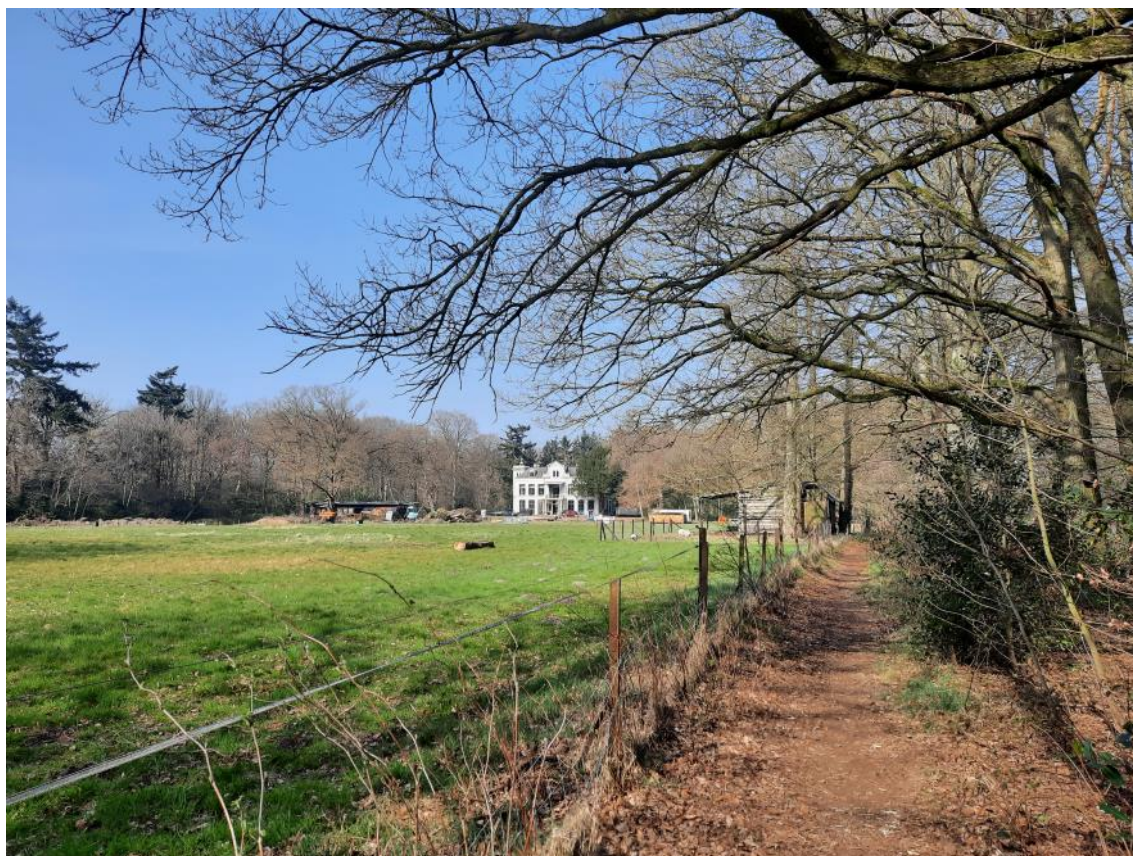
Foto 3: vak 2, parkweide voor het huis met solitaire bomen en boomgroepen. Gezien vanaf het wandelpad. Langs het pad staan solitaire bomen met daaronder veel opslag van bomen en groei van bramen. Foto genomen in noordwestelijke richting.

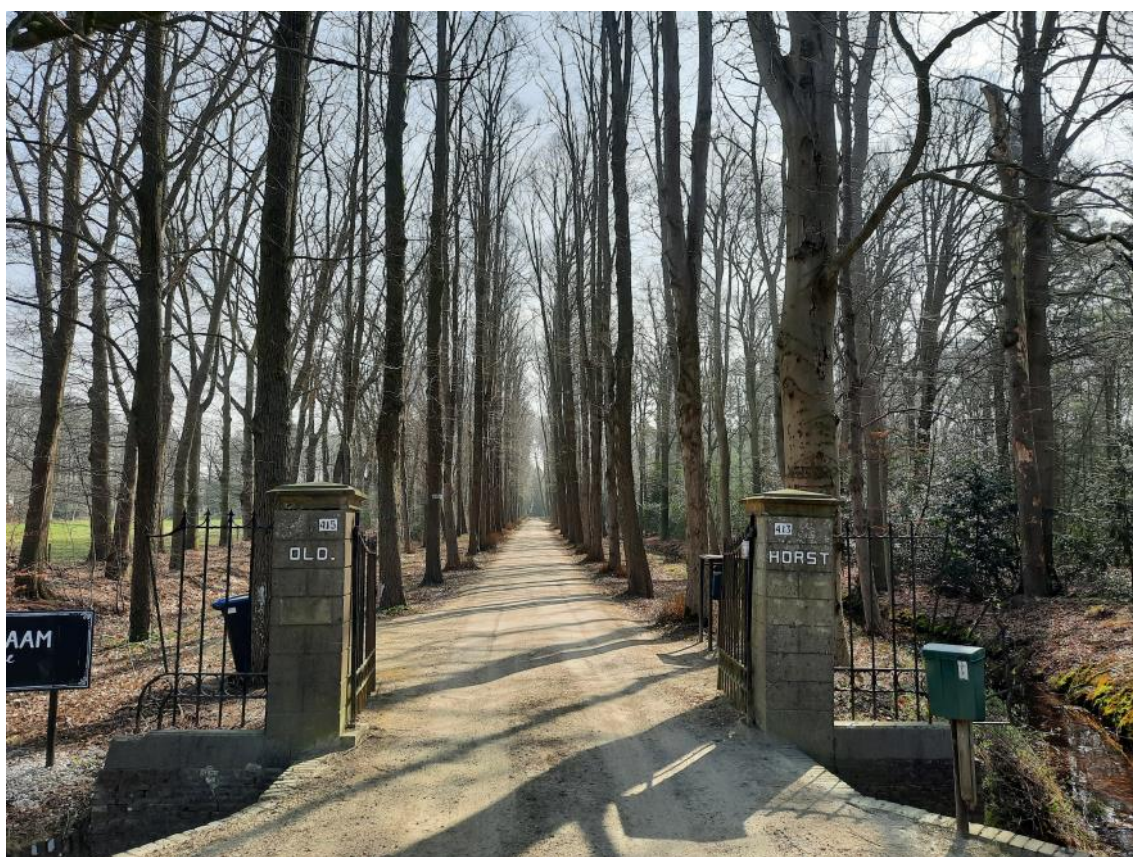
Foto 4: vak 2, toegangslaan met aan één zijde een gracht. Aan de andere zijde een sloot. De laan bestaat gedeeltelijk uit een dubbele rij lindebomen. Foto genomen in zuidoostelijke richting.

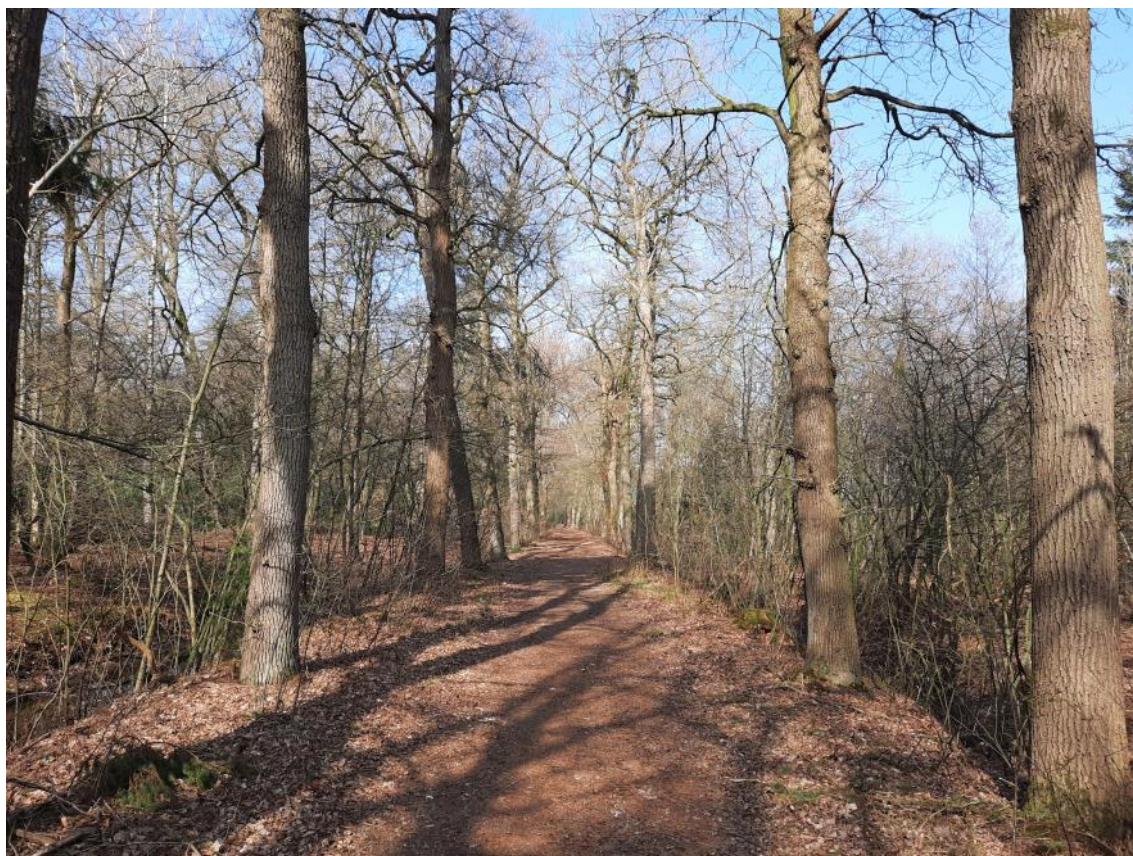
Foto 5: vak 3, laan met aan beide zijden een enkele rij eiken. In het laanprofiel staat opslag van bomen, deze opschonen om het laanprofiel te benadrukken. Foto genomen in zuidoostelijke richting.

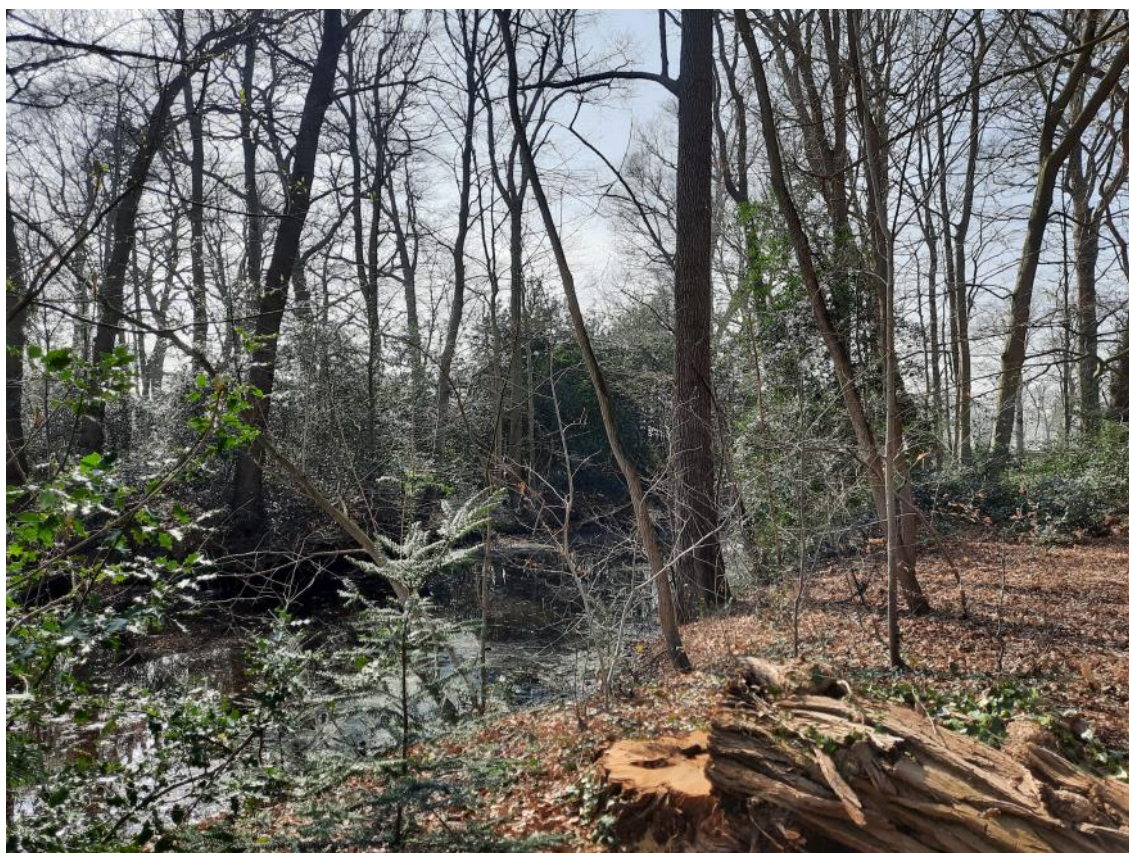
Foto 6: vak 1, parkbosrand langs de sloot en tevens grens van rijksmonument.

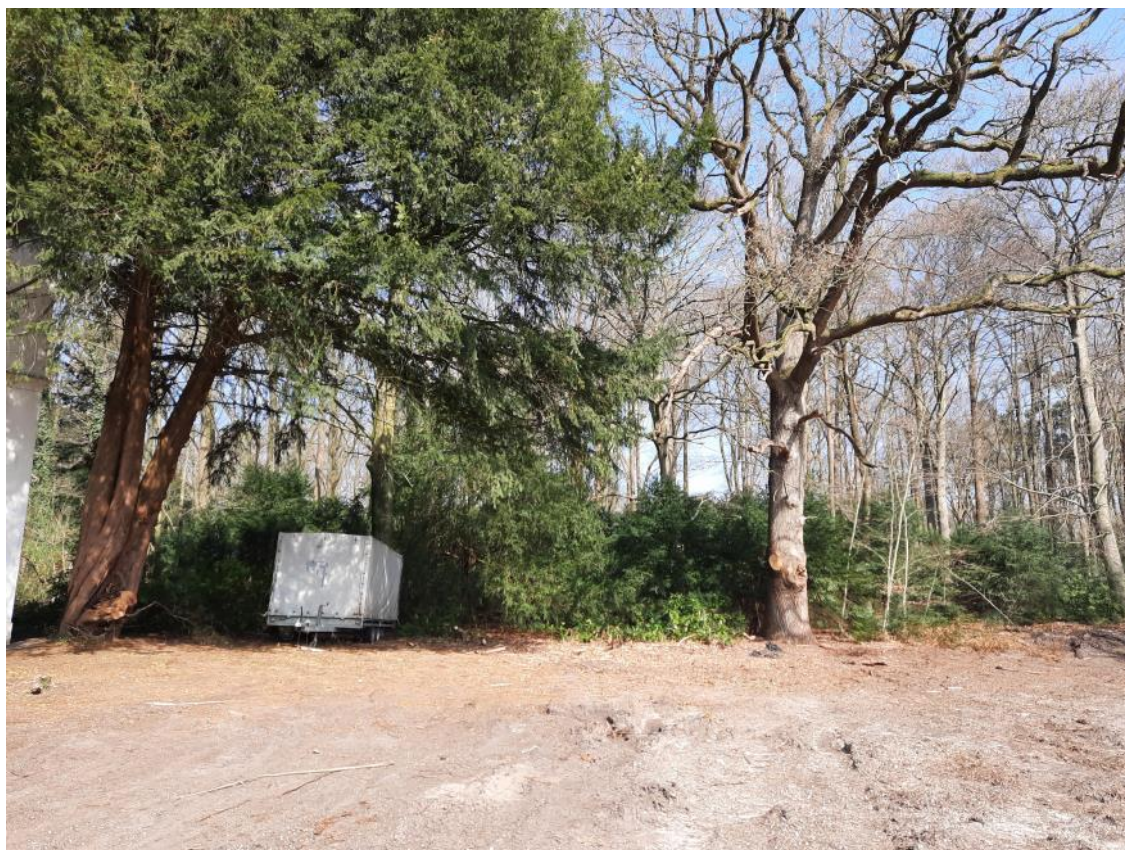
Foto 7: vak 1, parkbos tussen het hoofdhuis en de toegangslaan. Foto genomen in noordoostelijke richting.

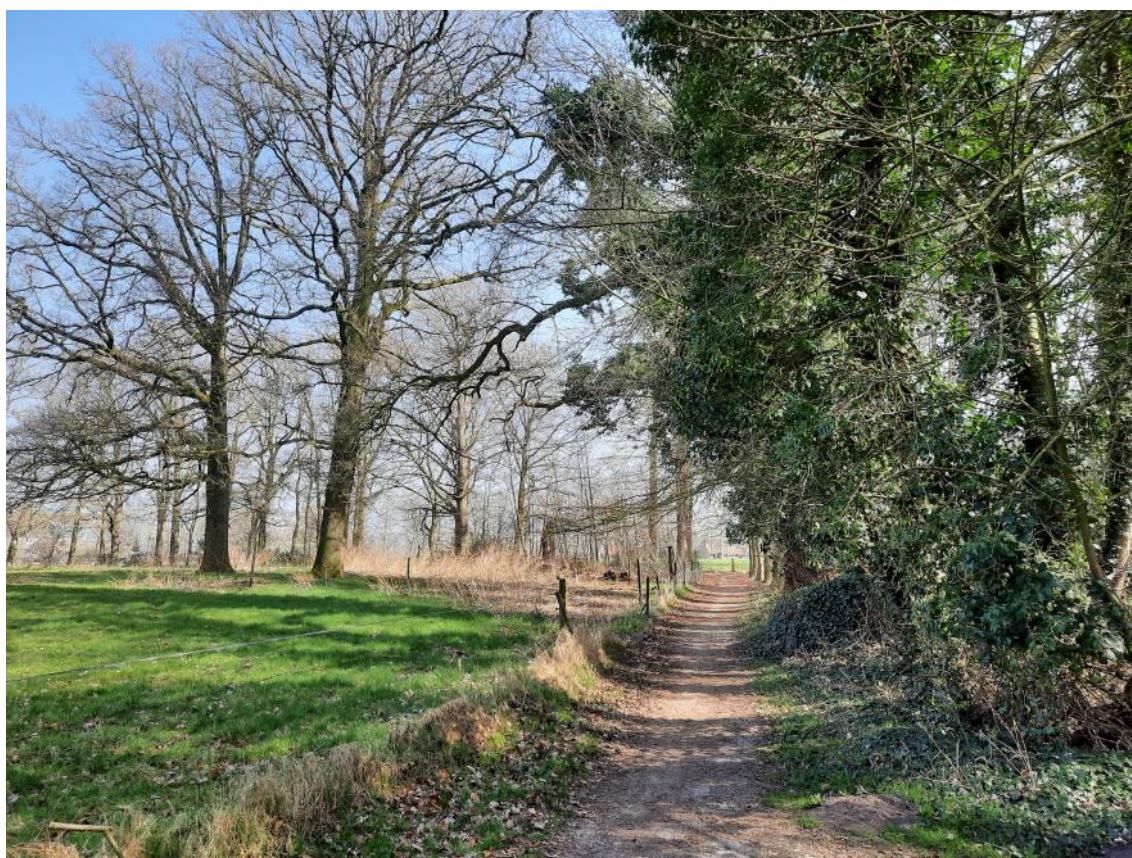
Foto 8: vak 3, rand van het parkbos langs de parkweide bij het kerkepad. Dit pad is eigendom van de gemeente. Foto genomen in oostelijke richting.

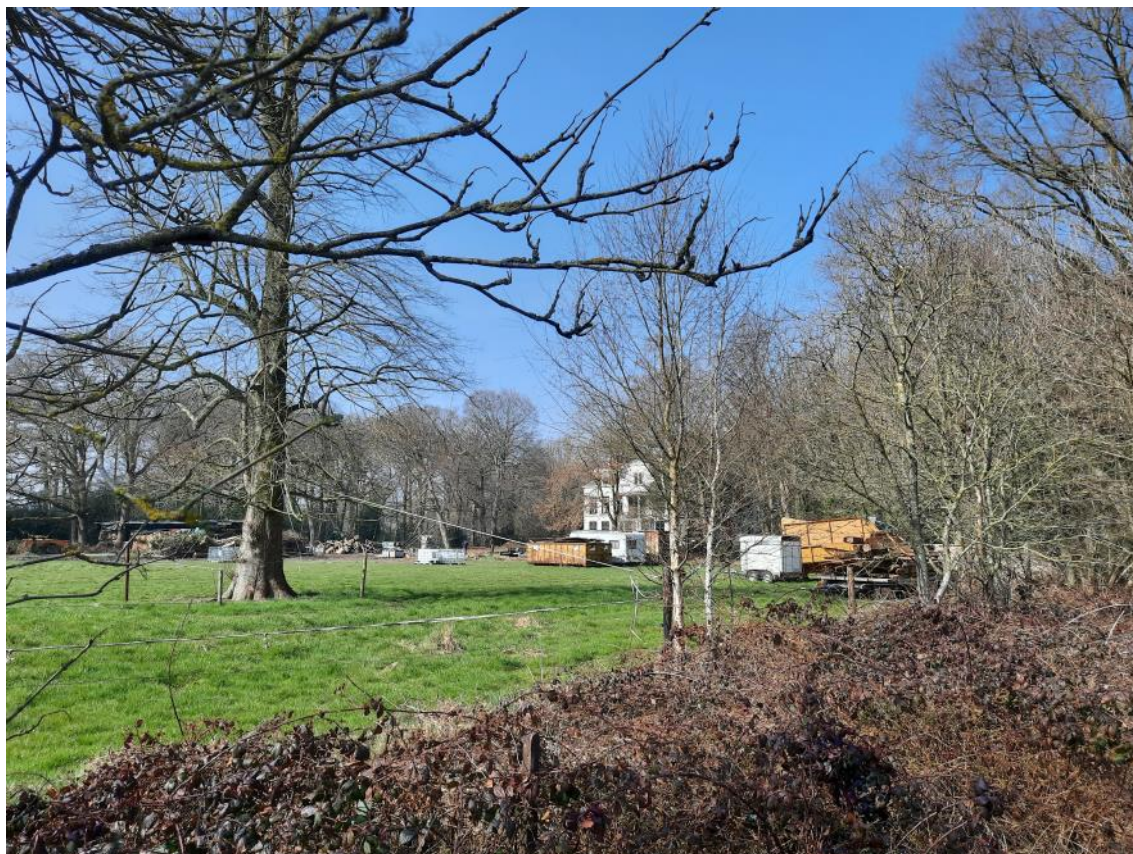
Foto 9: vak 2 solitaire boom in de parkweide. Opslag van bomen en bramen verstoort de doorzichten vanaf het wandelpad richting hoofdhuis en andere delen van de aanleg. Foto genomen in noordwestelijke richting.

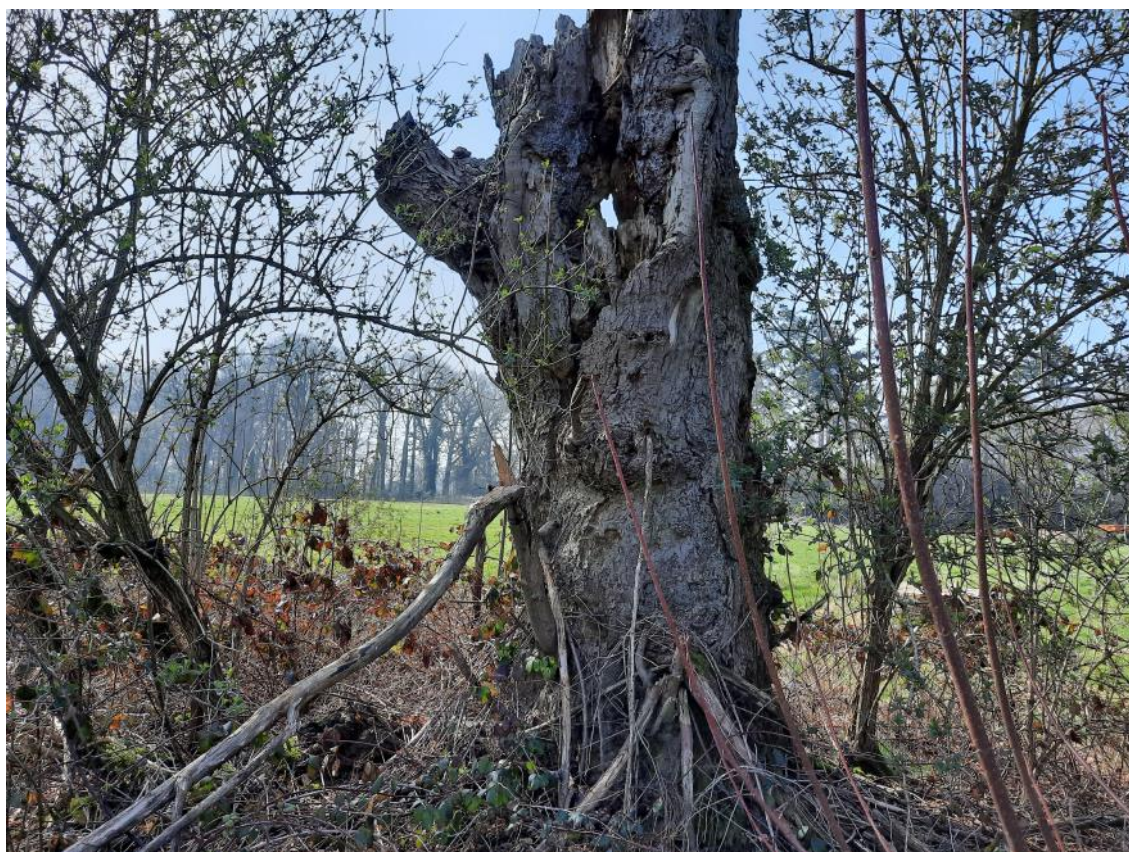
Foto 10: vak 2, solitaire bomen in en langs de parkweide zijn uitgevallen door ouderdom, ziekte of windworp. Vervangen met dezelfde soort op dezelfde standplaats.

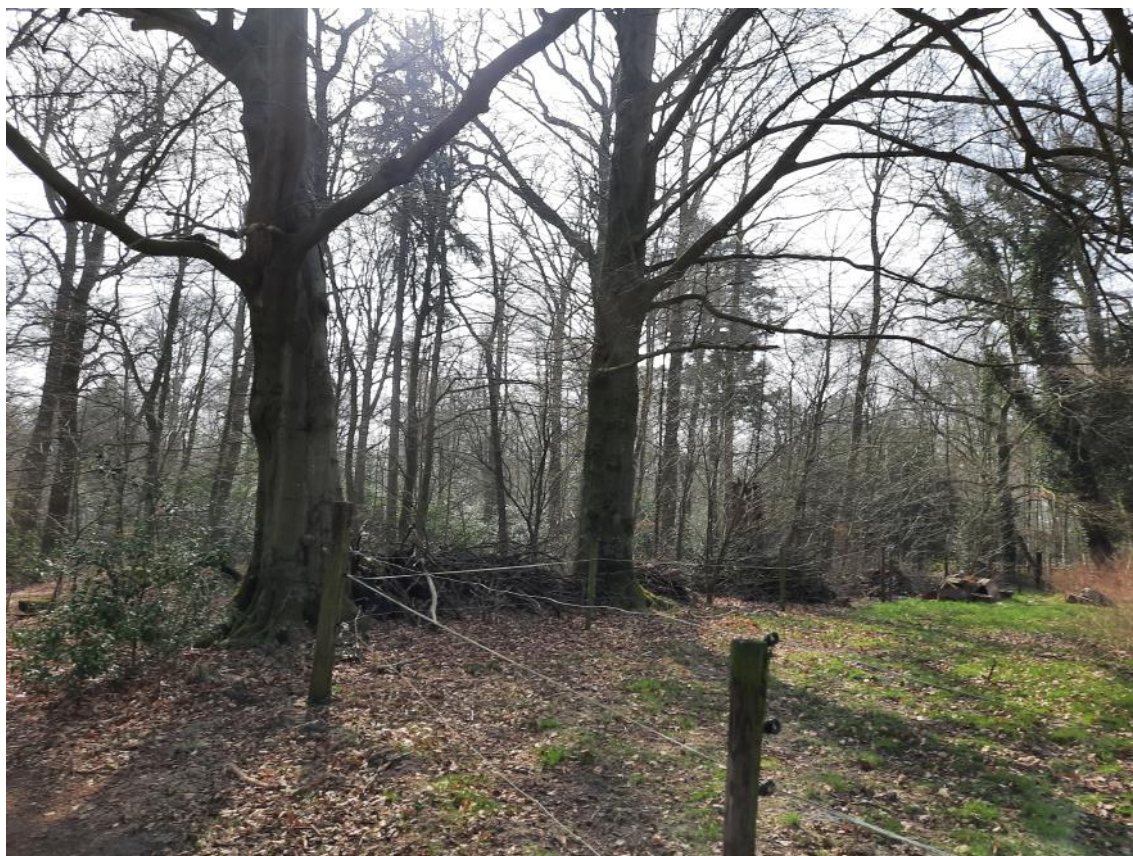
Foto 11: vak 2, twee Bruine beuken die voorheen in de parkweide stonden. Het is de beeindiging van de zichtlijn tussen het hoofdhuis en de laan. De bomen moeten aan de achterzijde worden vrijgesteld dit was ooit parkweide, zie PHB beheerplan. Foto genomen in zuidelijke richting.

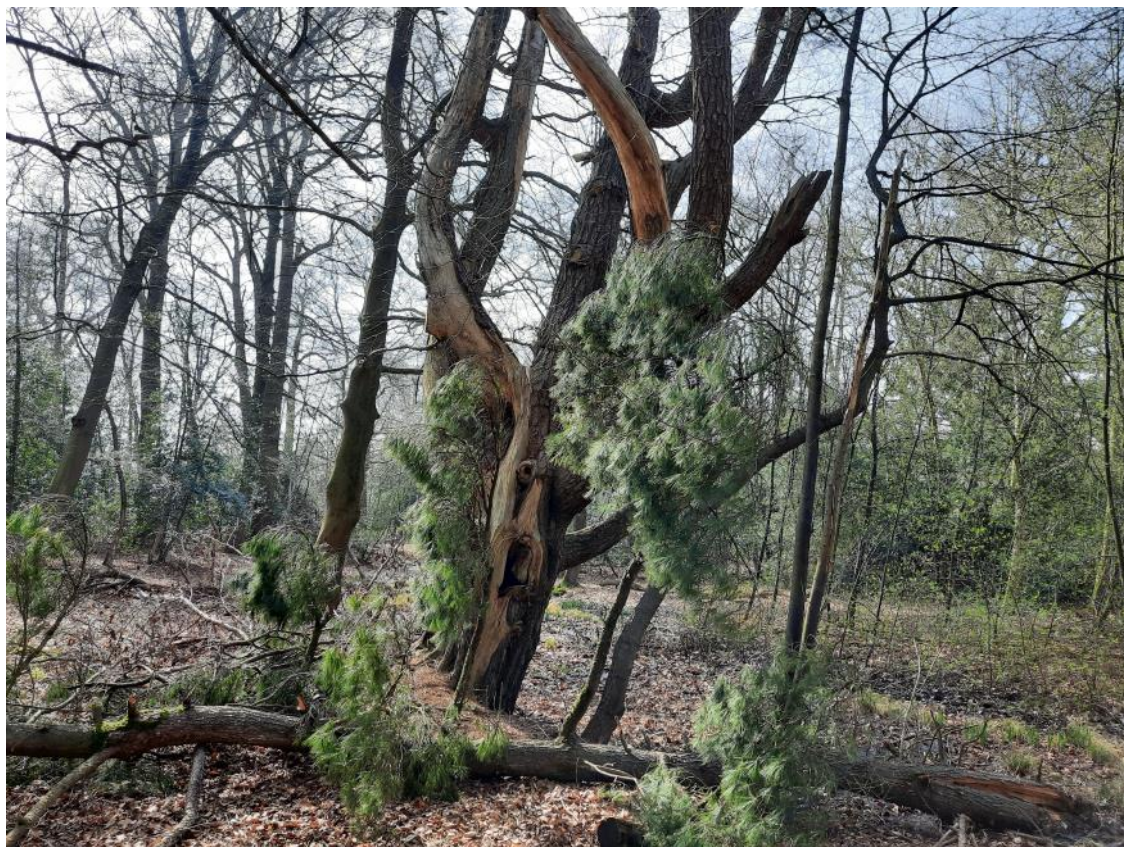
Foto 12: vak 3, Weymouthden in het parkbos. Delen van het parkbos rond de vijver waren veel meer open en markante plekken en doorzichten werden gemarkeerd door bijzonder boomsoorten. Veel van deze bomen zijn dood of in zeer slechte conditie.

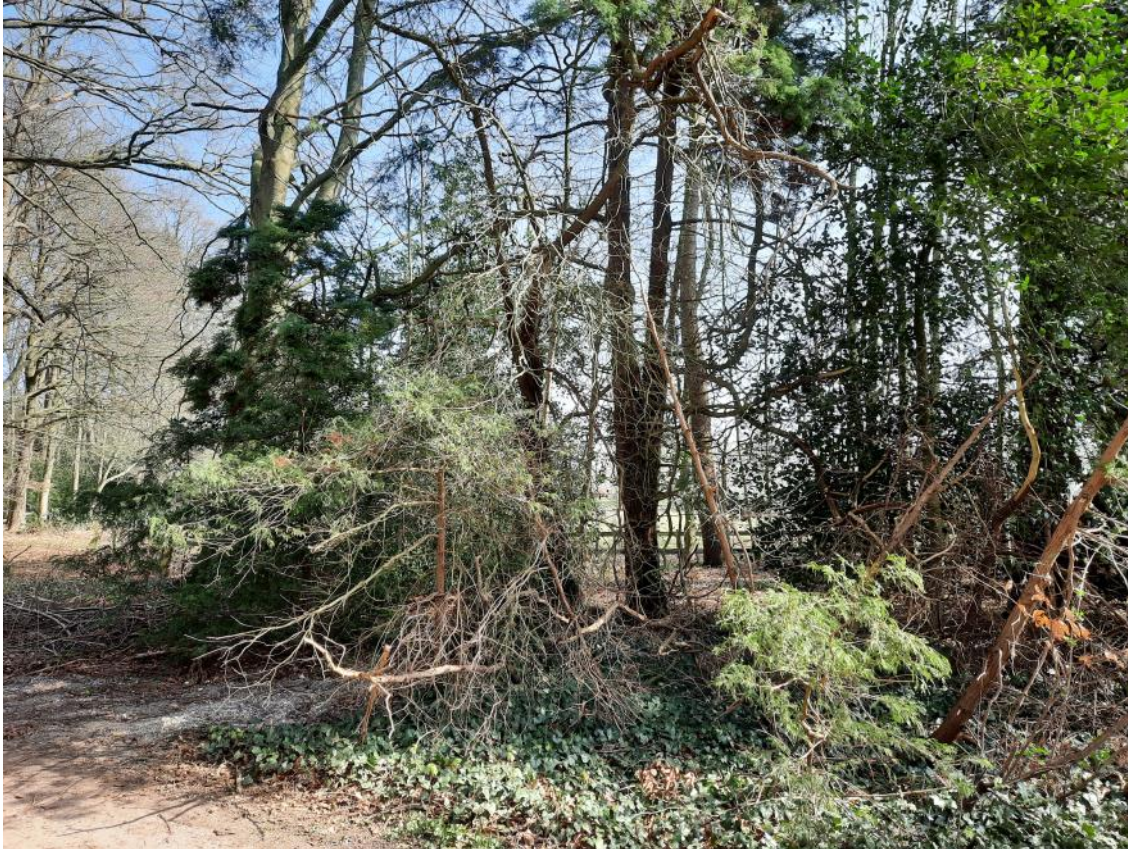
Foto 13: vak 2, groep bestaande uit Chaemaecyparis tussen de laan het wandelpad heeft stormschade. Tussen de bomen staat veel opslag van bomen en braam.

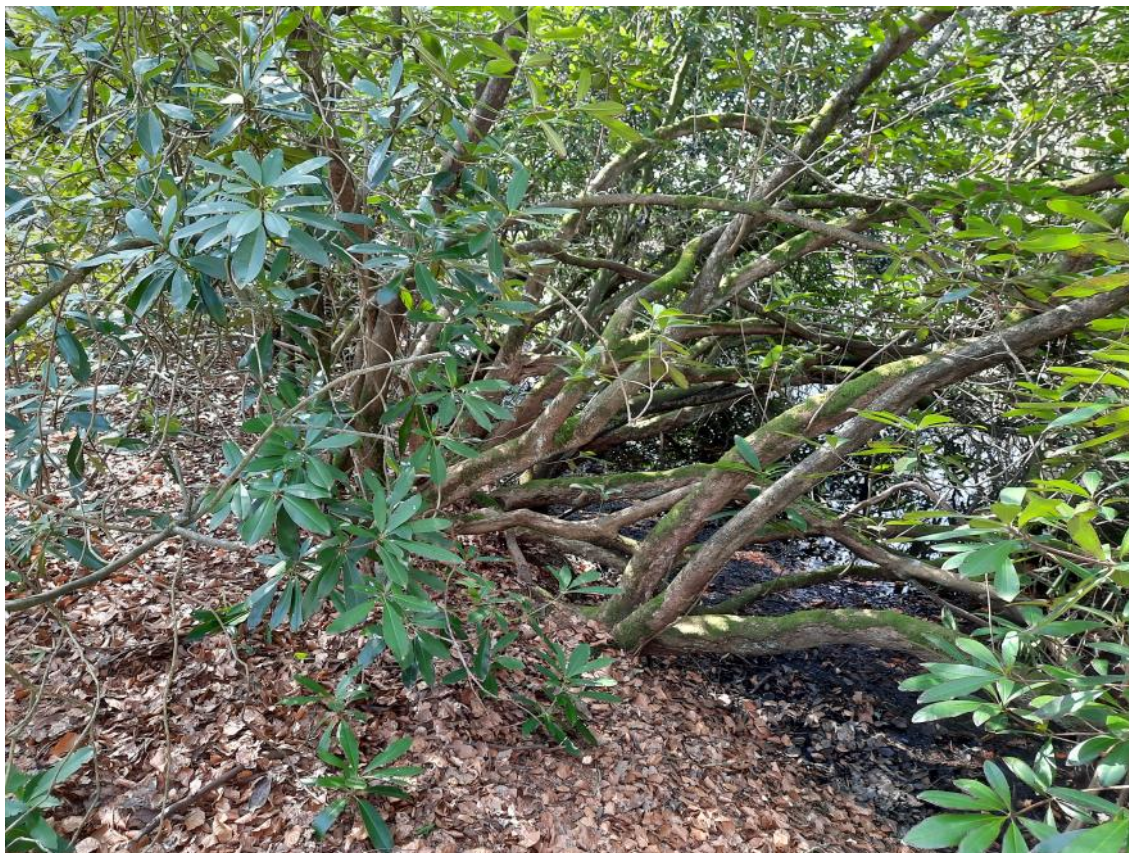
Foto 14: vak 3, veel rododendrongroepen in de aanleg met name in vak 3 zijn niet onderhouden en vormen een dichte massa die de bedoelde beleving en doorzichten verstoren. De oorspronkelijke dikke stam tot circa 40 cm boven grond afzagen. Uitlopers en liggende delen die zijn gaan wortelen rechtstandig uit de grond tillen. Deze wortelen ondiep.

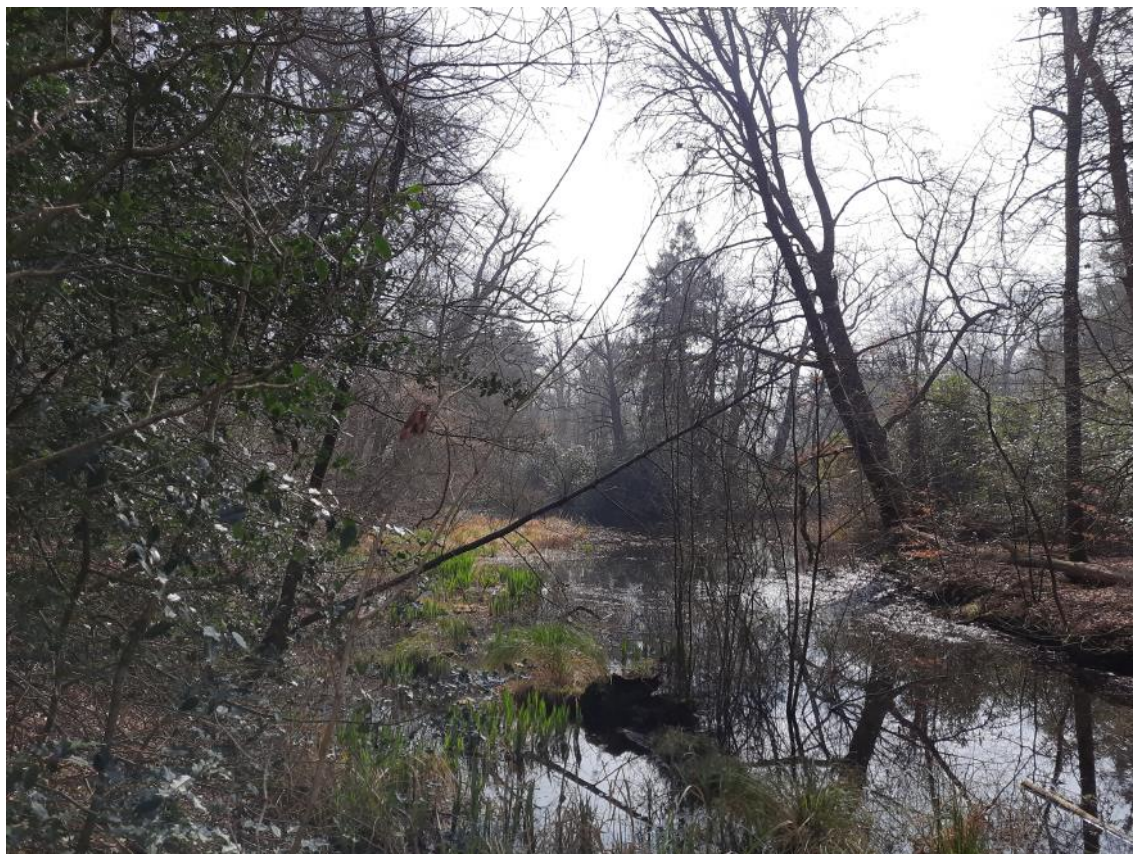
Foto 15: vak 3, deel van de zichtlijn tussen het hoofdhuis over de vijver naar het eiland. Er is veel opslag van bomen en uitgegroeide heesters langs de oeverlijn die het zicht verstoren. Foto genomen in zuidelijke richting.

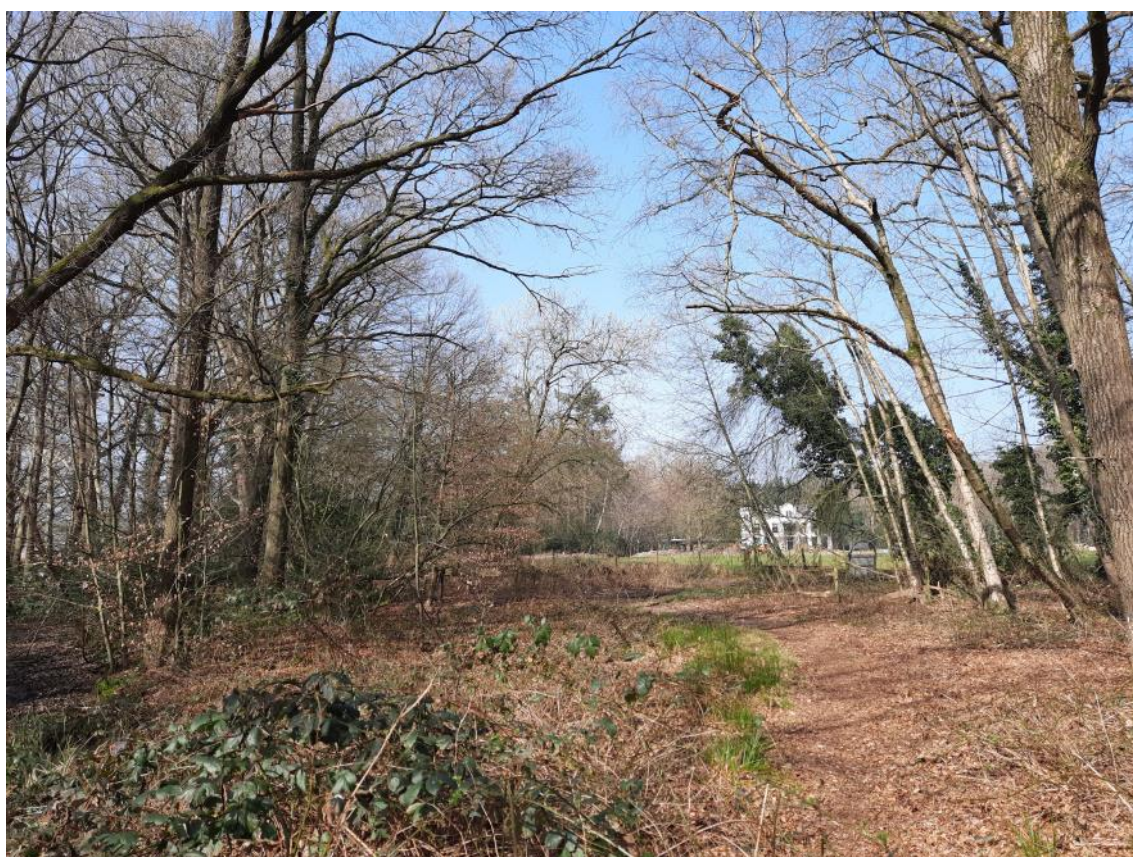
Foto 16: vak 3, deel van de zichtlijn tussen waterpartij en hoofdhuis. In de rand van de zichtlijn staat veel opslag van bomen die het doorzicht verstoren. Foto genomen in noordelijke richting.

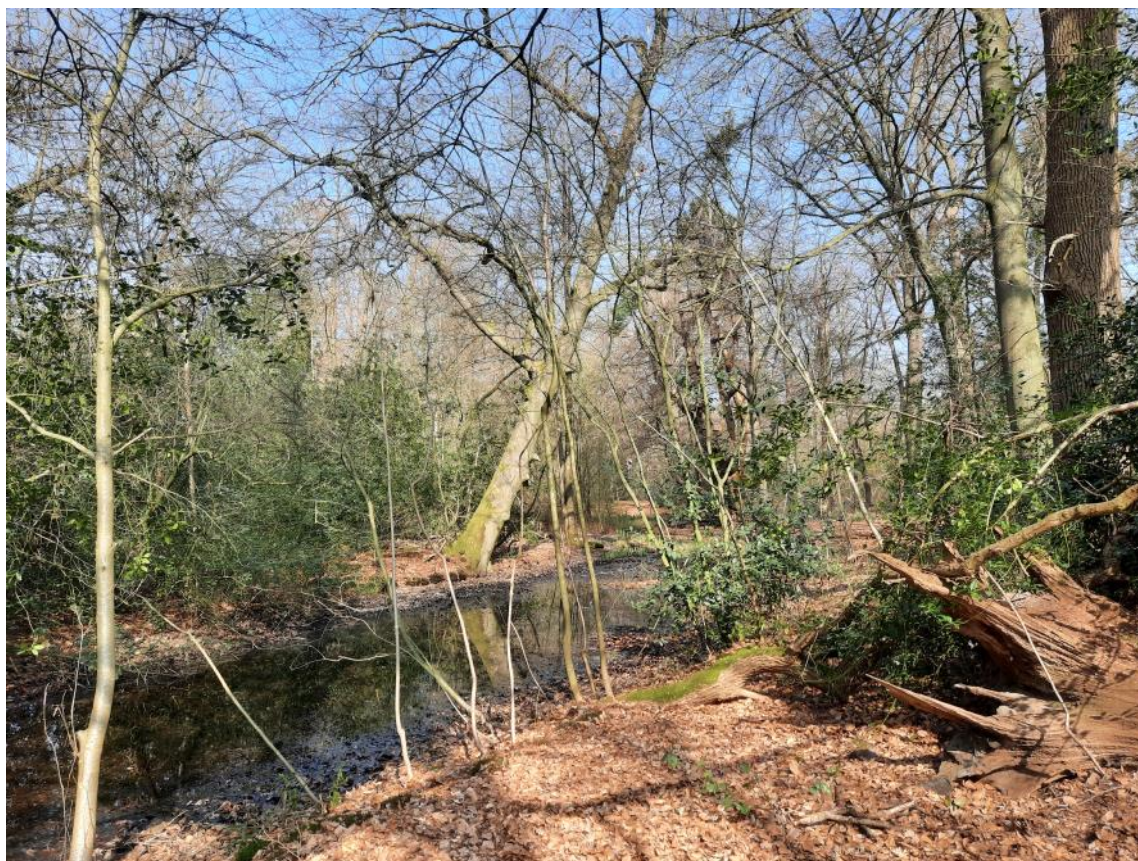
Foto 17: vak 3, interne doorzichten vanaf de wandelpaden over het water naar markante bomen en punten zijn verstoord door uitgegroeide heesters en opslag van bomen langs de oever. Foto genomen in noordoostelijke richting.

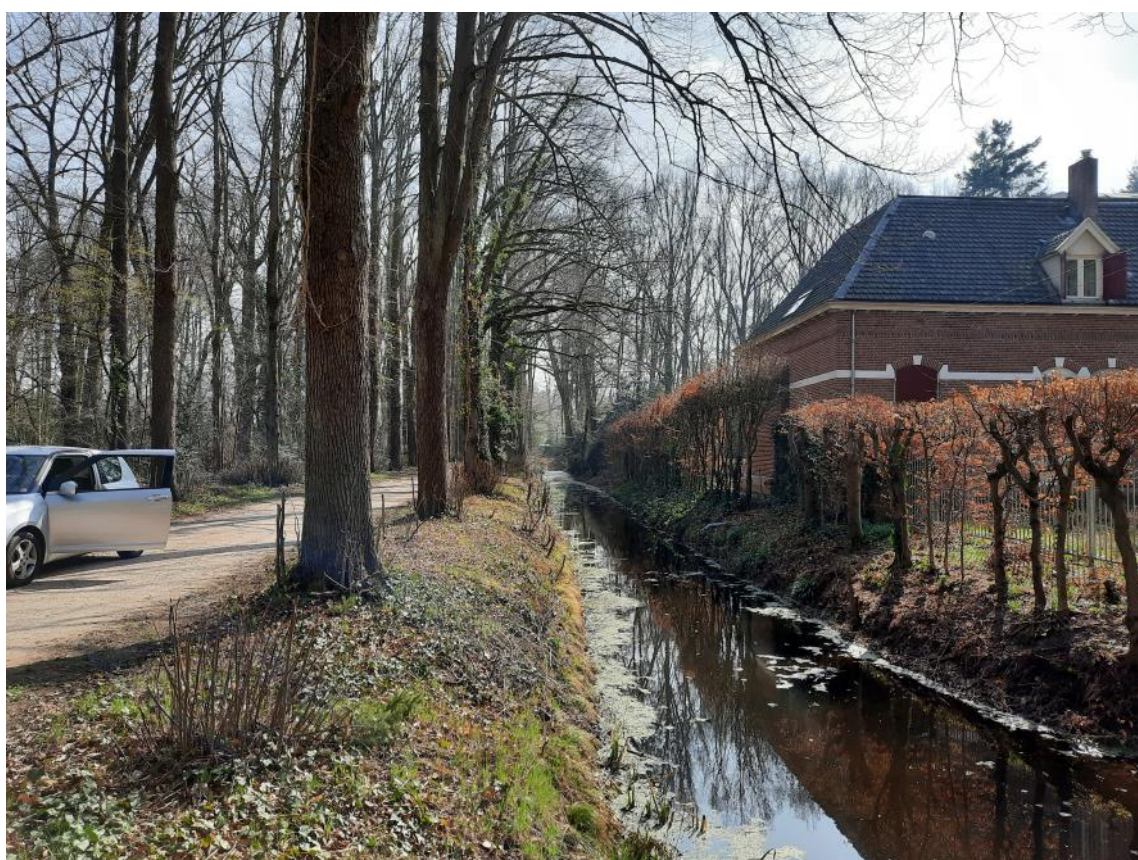
Foto 18: vak 2, gracht langs de oprijlaan ter hoogte van het koetshuis. Foto genomen in zuidoostelijke richting.

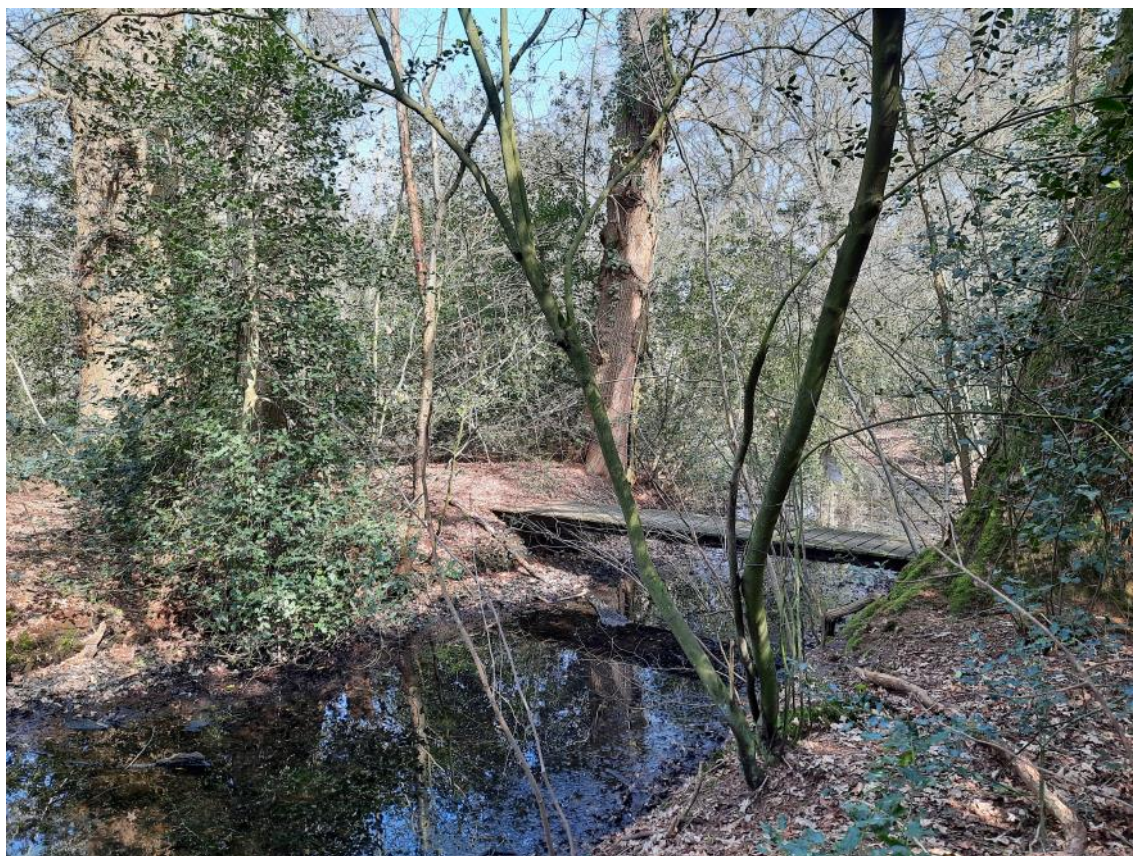
Foto 19: vak 3, arm van de waterloop in het parkbos. Foto genomen in oostelijke richting.

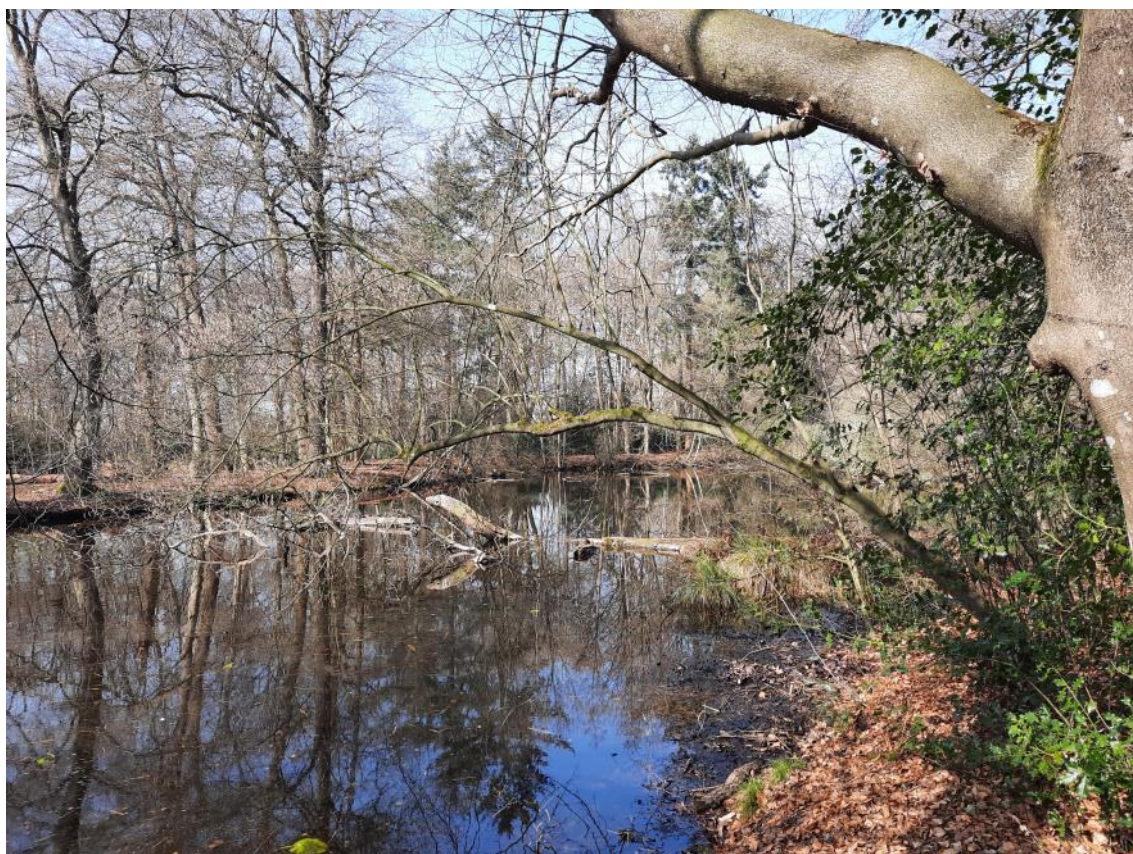
Foto 20: vak 3, de grote vijver in het parkbos. Foto genomen in noordelijke richting.

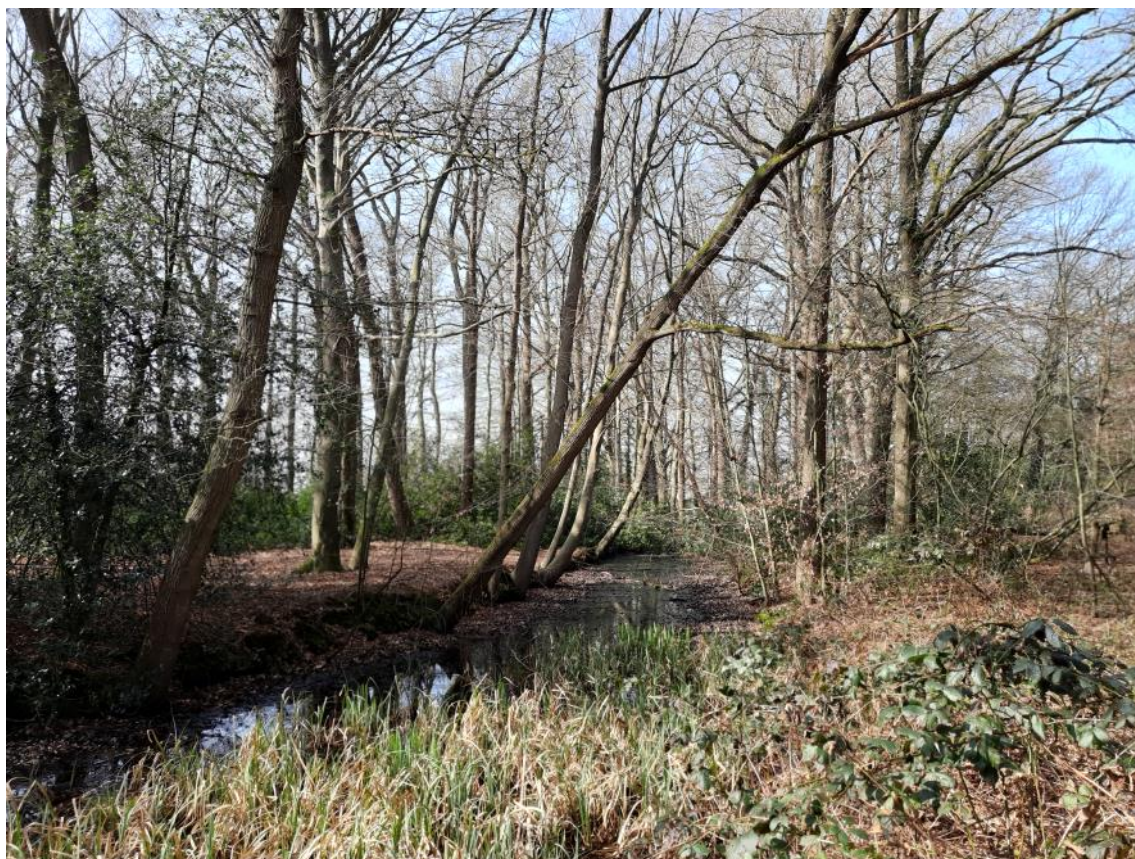
Foto 21: vak 3, arm van de waterloop tussen de grote vijver en de watergang richting huis. Foto genomen in noordelijke richting.

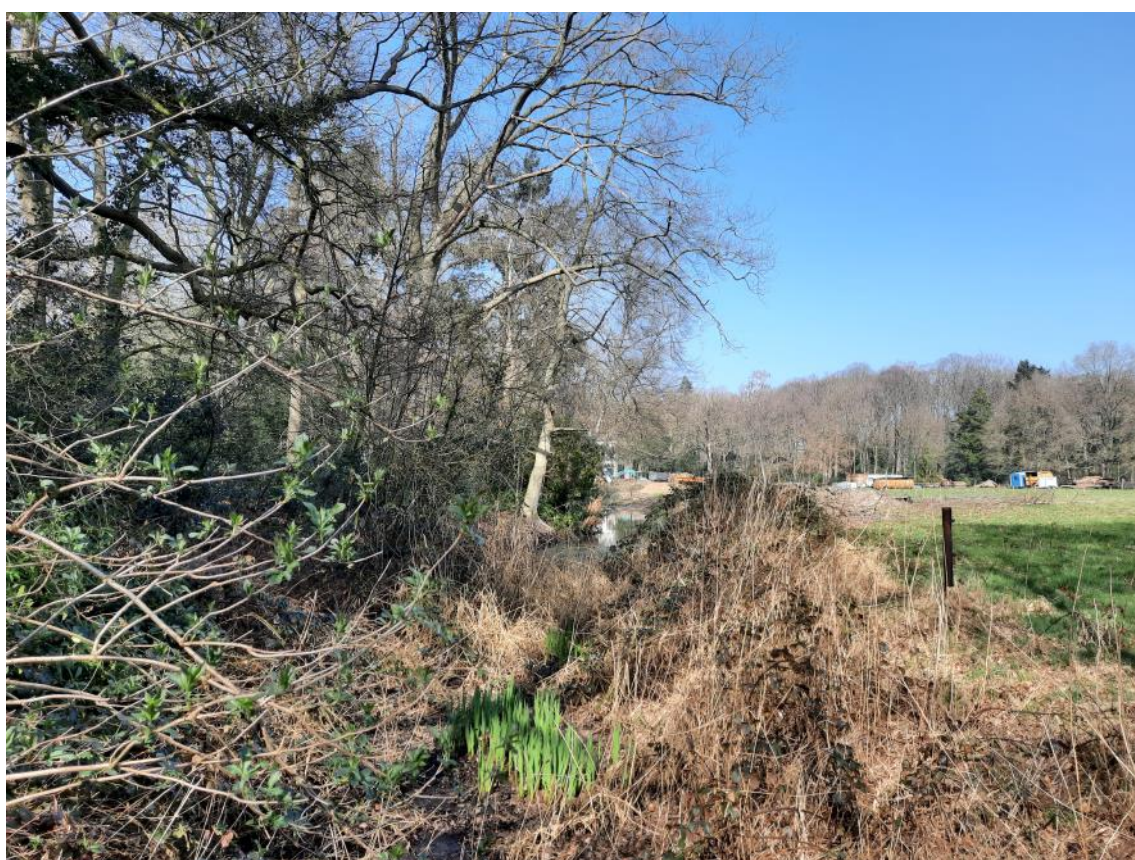
Foto 22: vak 2, waterloop tussen parkbos en gracht. Links de parkweide, rechts parkbos. Foto genomen in noordelijke richting.
