# **De Oldhorst Wezep**

**Inspectierapport tuin– en parkaanleg  
Deel 1, kaarten en foto's  
maart 2022**

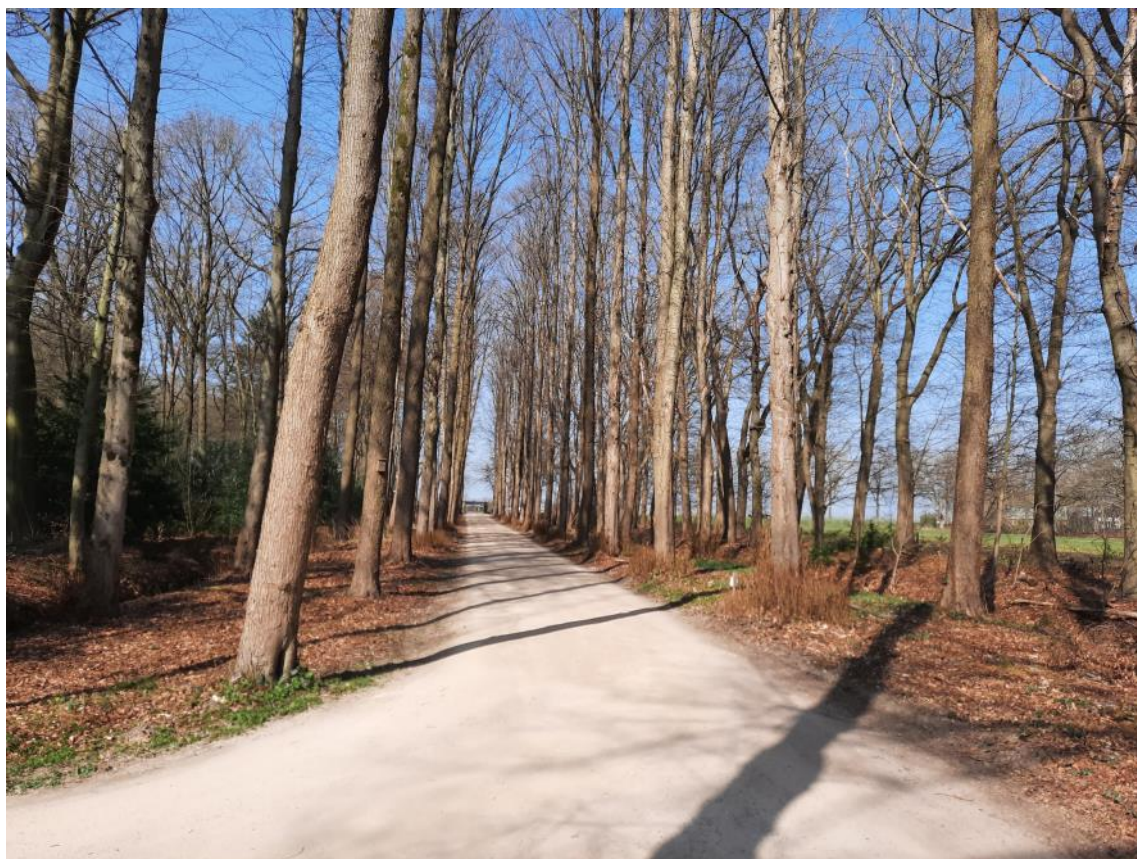
Foto 23: vak 2, de oprijlaan is half verhard met grind wat door loopt tot op het voorplein. Het voorplein wordt momenteel hersteld inclusief de verharding. Foto genomen in noordelijke richting.

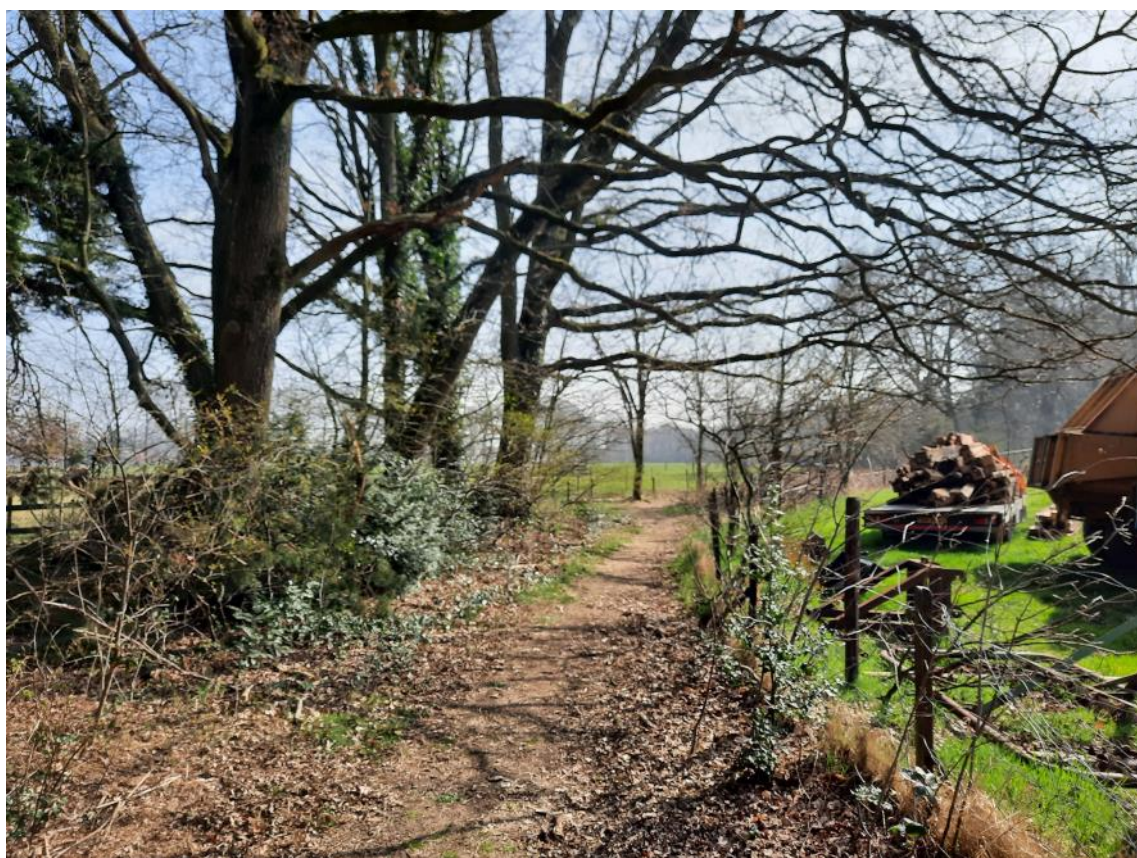
Foto 24: vak 2, wandelpad langs de parkweide. Foto genomen in zuidelijke richting.

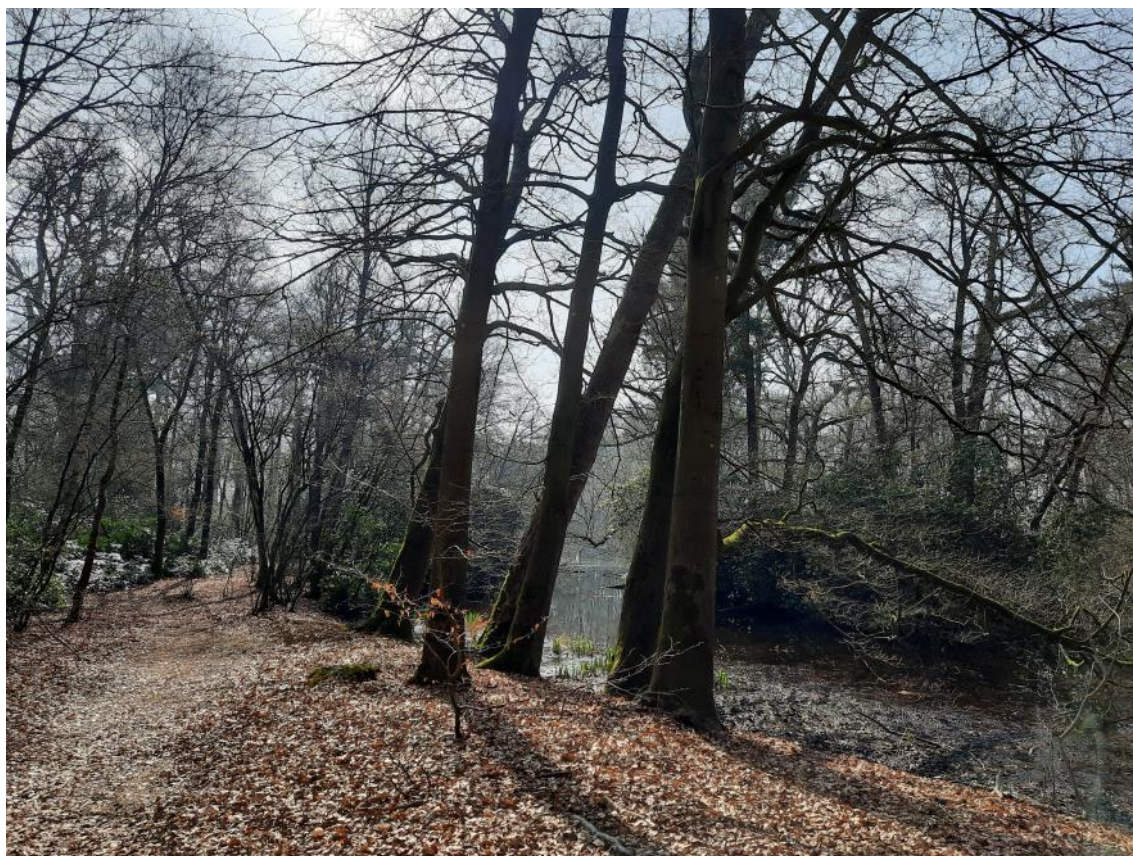
Foto 25: vak 3, wandelpad in het parkbos langs boongroepen en solitaire bomen nabij de grote vijver.
