# **De Oldhorst Wezep**

**Inspectierapport tuin– en parkaanleg  
Deel 1, kaarten en foto's  
maart 2022**

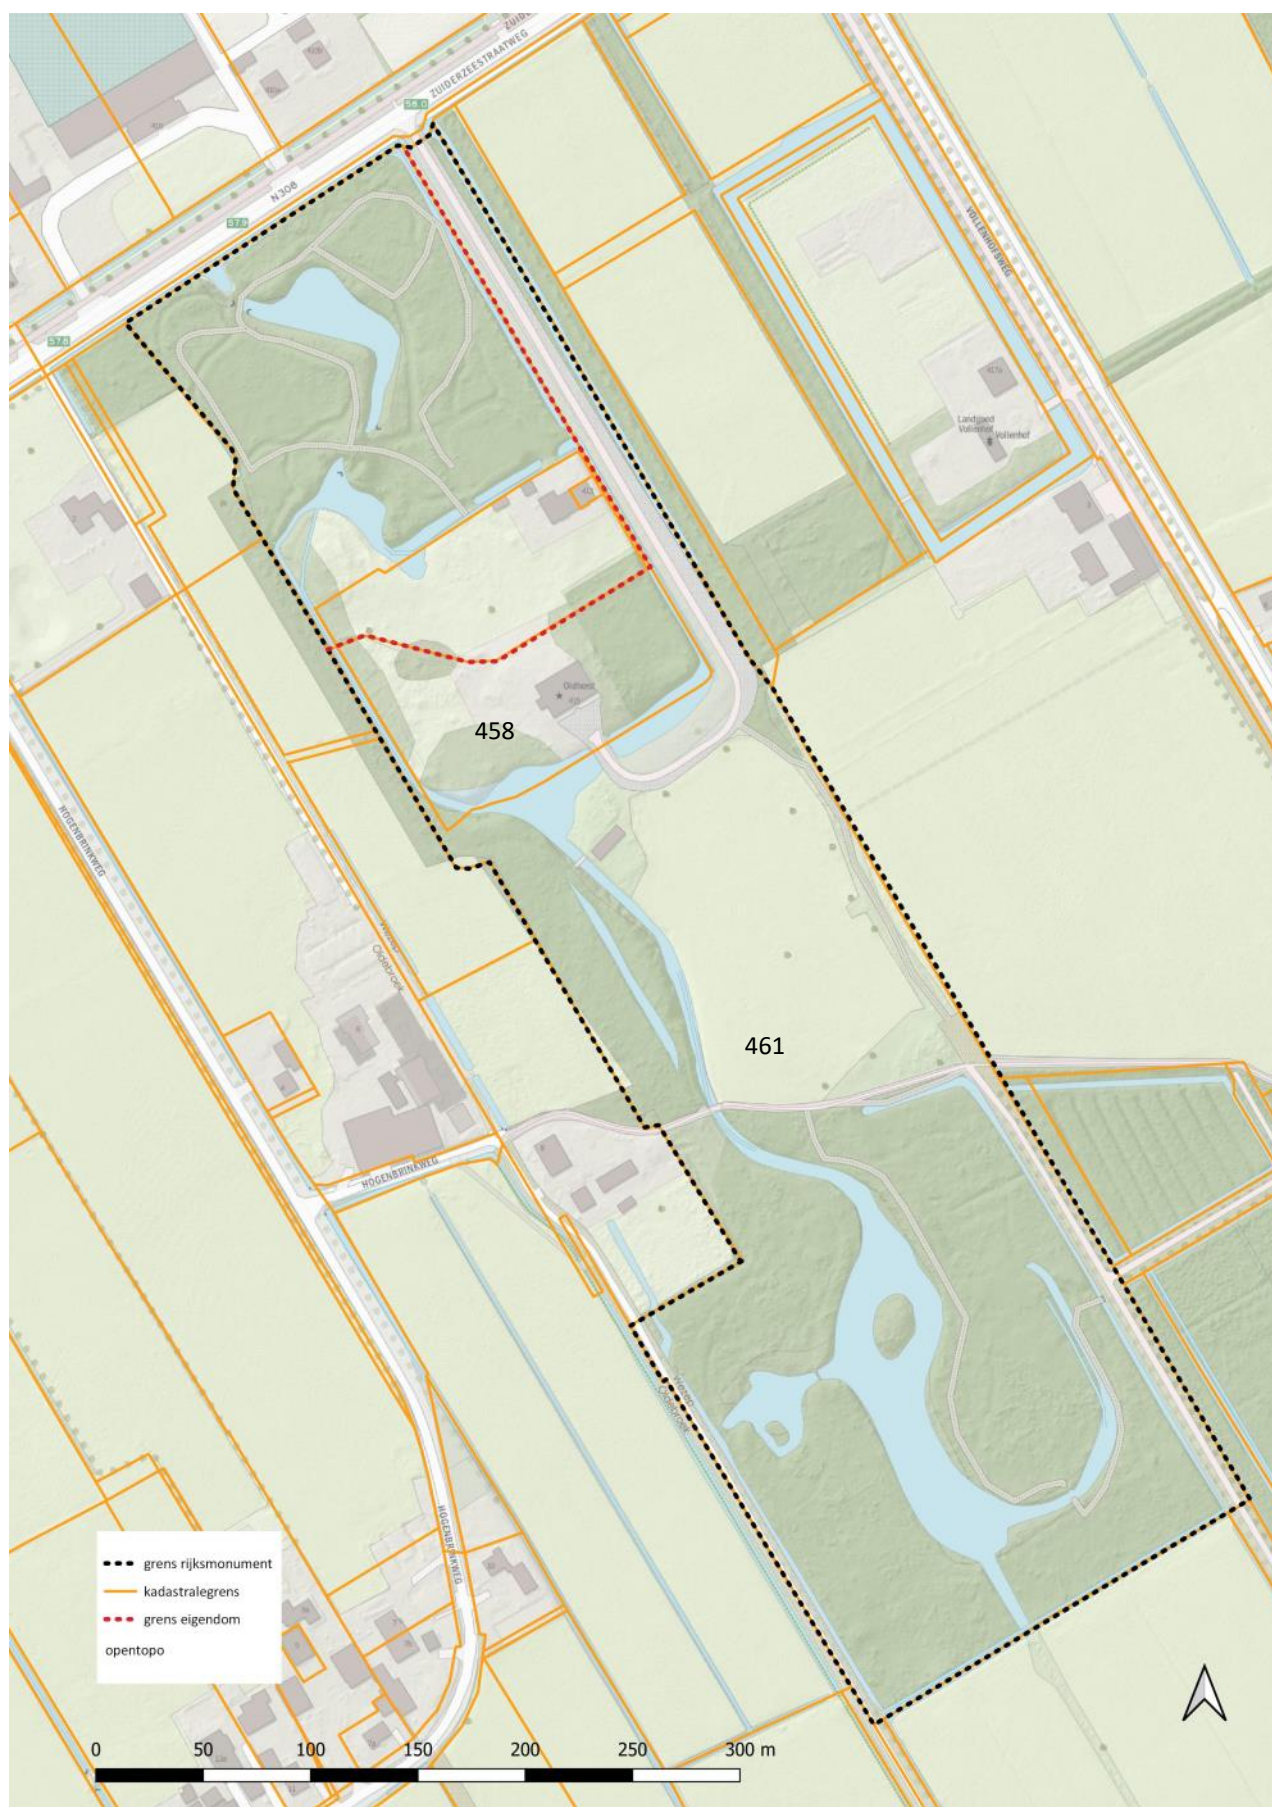
Gehele beschermde rijksmonument Oldhorst. De kadastrale percelen Oldebroek P458 en 461 zijn volledig eigendom. .Zie grens eigendom Stichting Oldhorst.
